Advice paper

# Verstandig kiezen voor industriële revamping

Hoe industriële herontwikkelingsprojecten best worden opgestart, voorbereid en beheerd

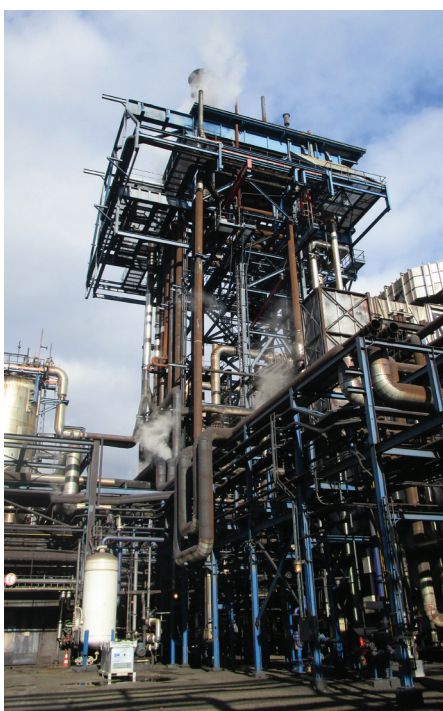
### 5.1 Renovatie van een chemische procestoren

In een chemische fabriek moest de stalen toren waarin een cruciale procesinstallatie stond, gerenoveerd worden. De structuur van 10m bij 10m was 50 jaar oud en vertoonde ernstige tekenen van slijtage, voornamelijk door de voortdurende blootstelling aan agressieve stoffen. Er werd een budget vastgelegd voor een grondige renovatie, maar gedetailleerde tekeningen van de oorspronkelijke structuur ontbraken. Bovendien was de draagkracht en de bruikbaarheid van de structuur op lange termijn onzeker, onder meer omdat er doorheen de jaren extra apparatuur en elementen waren aangebracht.

Om een kosteneffectief voorstel voor renovatie te kunnen maken werd een uitgebreide meetcampagne uitgevoerd om eventuele zwakke plekken duidelijk te identificeren. Onderdelen die gerepareerd of vervangen moesten worden werden vermeld. De renovatie moest ook worden uitgevoerd zonder het productieproces stil te leggen. Daarom werden scenario's en procedures ontwikkeld om onderdelen te ontmantelen en te monteren zonder het proces te verstoren. Dit ging onder andere over het tijdelijk bevestigen en vastzetten van kabels en leidingen en het nemen van extra veiligheidsmaatregelen. Voor de

staart van de werken werden tests uitgevoerd op één niveau van de toren om de gedefinieerde scenario's en procedures waar nodig te verfijnen.

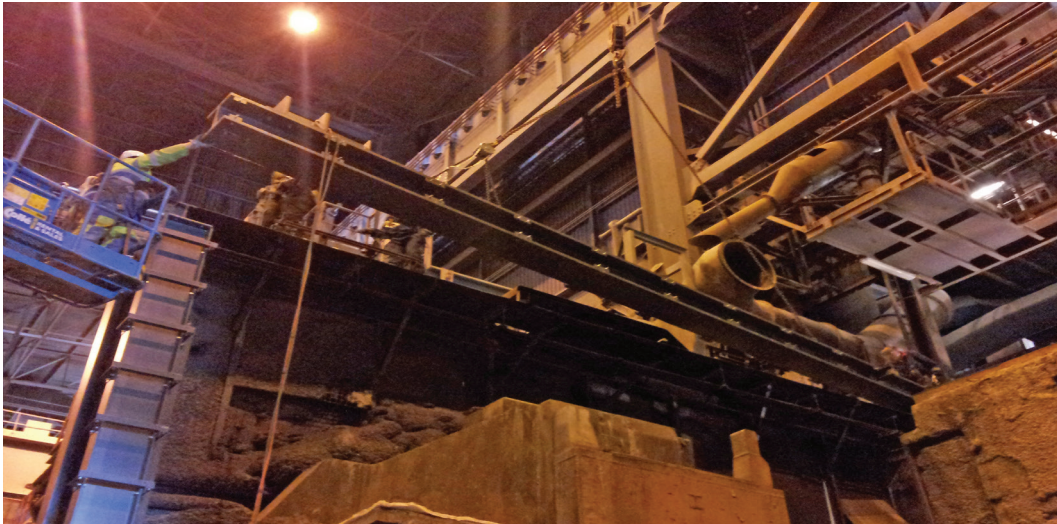
### 5.2 Ontwerpszwakheid gedetecteerd en gecorrigeerd

In een productieplant voor roestvrijstaal werd een ernstig probleem ontdekt aan een transporteerbare afzuigkap. De kap, die rust op een trolley die over twee railbalken loopt, moet tijdens het meng- en verhittingsproces boven de gietpot gereden worden om de hete uitlaatgassen (1500°C) af te voeren. De wielen van de trolley vertoonden tekenen van slijtage en bij nadere inspectie waren de railbalken licht gebogen. Dit was alarmerend, want de leverancier van de kap beweerde het probleem een jaar eerder al te hebben aangepakt. Hij had toen enkele kleine scheuren in de railbalken gerepareerd. Blijkbaar had het fenomeen zich toch opnieuw voorgedaan. Het werd duidelijk dat

Er werd een project opgestart om de oorzaak van het probleem te achterhalen. De volledige afzuigkap, waarvan geen actuele tekeningen beschikbaar waren, werd zorgvuldig opgemeten om het gewicht te bepalen. Bovendien werd het hele ontwerp van kap en railbalken geanalyseerd in het licht van de operationele omstandigheden, in het bijzonder de hoge temperaturen.

Uit de analyse bleek dat de hele structuur niet minder dan 60 ton woog, deels omdat er doorheen de jaren om verschillende redenen elementen aan waren toegevoegd. Bovendien bleken de balken, bestaande uit gelaste flensplaten, niet geschikt om de temperatuurschommelingen te weerstaan.

Uiteindelijk werden de gelaste balken van 240 kg/m vervangen door gewalste balken van 360 kg/m en werden platen toegevoegd om de balken te beschermen tegen de warmtestraling. Twee beschadigde kolommen werden ook gerenoveerd en nieuwe kraanwielen met een grotere sterkte en betere hittebestendigheid werden geïnstalleerd.

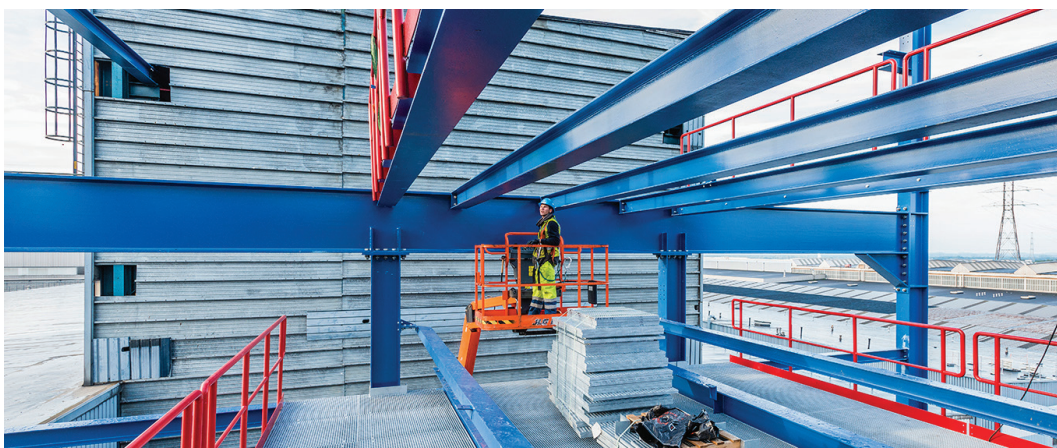
### 5.3 Een slim idee om de risico's te beperken

In het kader van de aanpassing van een productieproces voor roestvrijstaal moest een fabrieksgebouw met ongeveer 40 meter worden uitgebreid. De productiestilstand moest echter tot een minimum worden beperkt. Daardoor was er slechts een periode van twee weken

beschikbaar (tijdens de kerstvakantie) om het bestaande gebouw te verbinden met de nieuwe structuur. Eerst wilde men het bestaande dak verwijderen om de verbindingswerkzaamheden te kunnen uitvoeren met behulp van een hydraulische mobiele kraan. Maar bij slecht weer zou dit tot aanzienlijke vertragingen kunnen leiden.

Daarom werd een onconventionele alternatieve oplossing bedacht: in de verbindingszone werd een extra loopkraan geïnstalleerd. Dit betekende dat het dak onaangeroerd bleef en dat het weer geen impact zou hebben.

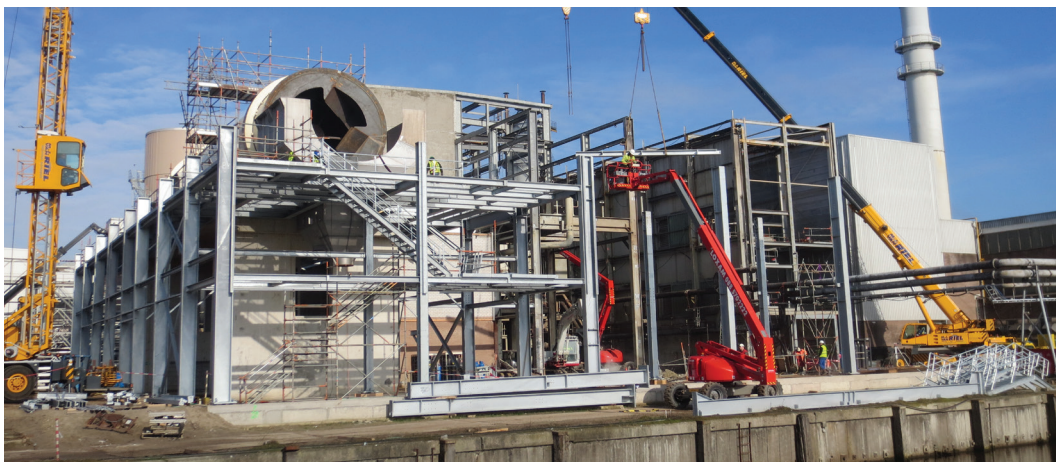
#### 5.5 Uitbreiding van een wasinstallatie voor suikerbieten

Een wasinstallatie voor suikerbieten moest worden uitgebreid om de capaciteit van een suikerfabriek met 25% te kunnen verhogen. De wasinstallatie is het kloppend hart van de fabriek tijdens het ‘campagneseizoen’, wanneer de suikerbieten worden geoogst. Inkomende bieten worden in verschillende fasen zorgvuldig gewassen. Het sterk geautomatiseerd proces moet met grote precisie worden uitgevoerd om te zorgen dat niet het minste vuil achterblijft.

Om het ruimtegebruik te optimaliseren werden extra constructies gebouwd in en rond het bestaande gebouw. Dat zorgde voor enkele moeilijke technische en organisatorische uitdagingen:

- De bestaande structuur werd zorgvuldig opgemeten om het ontwerp te optimaliseren en om de complexe engineeringwerkzaamheden voor te bereiden, ook rekening houdend met de trillingen veroorzaakt door de wasinstallatie.

- De opmetingen werden uitgevoerd halfweg de oogstcampagne. Een goede communicatie met de operations manager was dus essentieel.
- Bij de fabricage golden heel nauwe toleranties, aangezien de nieuwbouw met een bestaand gebouw moest worden verbonden.
- De manoeuvreerruimte was erg beperkt. Daarom werden gedetailleerde constructiescenario's opgesteld zodat het constructieteam efficiënt en effectief kon werken.
